Geologie Geländeform Stadtklima Luftschadstoffe

H. Behmel 20. Oktober 2018 geologie@behmel.de

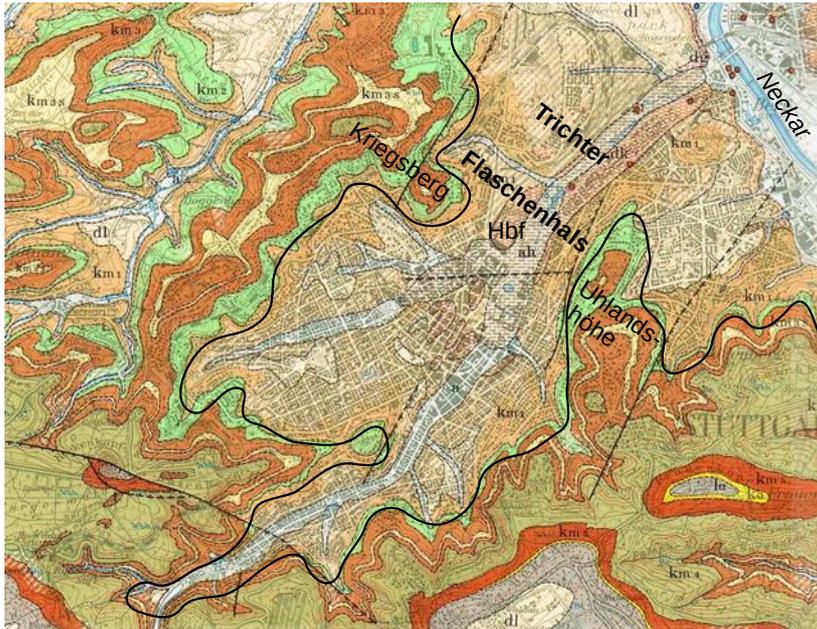
Abb. 1 Die fast horizontal liegenden Schichten sind durch Verwerfungen gestört. Unterhalb des härteren Schilfsandsteins (grün) ist der weiche Gipskeuper durch Erosion und unterirdische Auflösung von Gips ausgeräumt. Quelle: Geologischen Karte 1: 50 000 Landesamt für Geologie

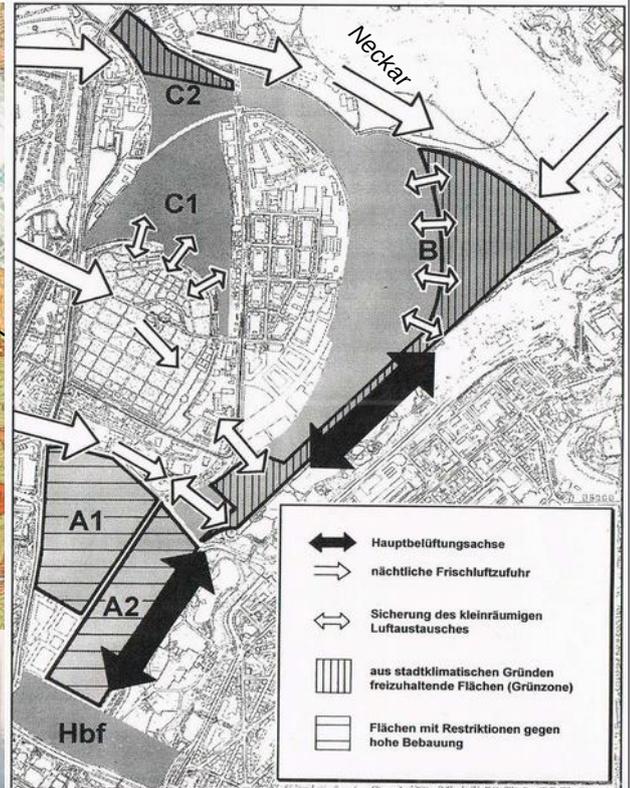
Abb. 4 Luftströmungen im Talkessel von Stuttgart
 schwarze Pfeile: Hauptbelüftungsachsen
 weiße Pfeile: nächtliche Frischluftzufuhr
 Quelle: Baumüller, Hoffmann, Reuter
 Amt für Umweltschutz Stuttgart Amtsblatt 1996

- Zur Verbesserung des Stadtklimas notwendig:**
- Verminderung der Schadstoffproduktion im Kessel
 - Vermeidung der Schadstoffzufuhr von außen
 - keine weitere Verbauung der Luftwege

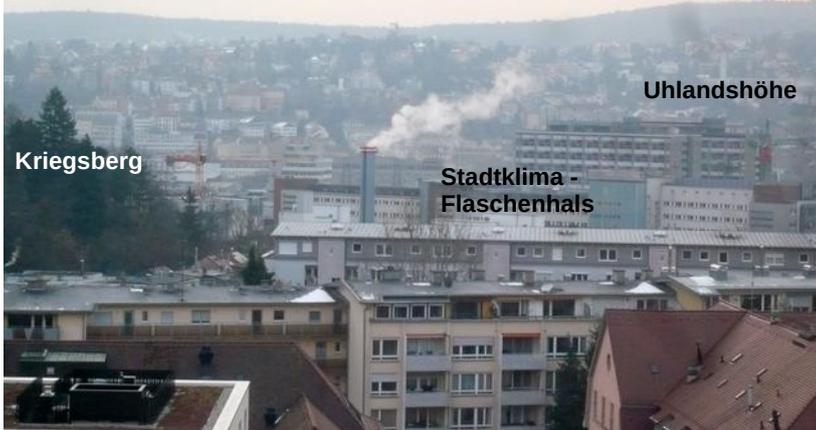
Abb. 2 Blick aus Südwesten auf die Gebäude des Katharinenhospitals und der Universität. Bei Nordostwetterlagen werden Luftschadstoffe durch den topographischen Trichter in den Talkessel gedrückt. Foto: Behmel

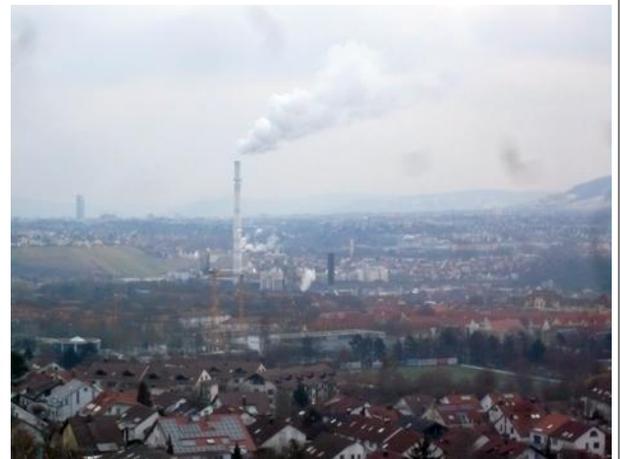
Abb. 5 Blick vom Burgholz Hof über das Wohngebiet Hallschlag auf das Müllheizkraftwerk Münster bis zum Wohnturm Fellbach bei Nordostwetterlage (schlechte Sicht). Die belastete Luft kriecht aus Nordosten in den Talkessel. Foto: Behmel 1. März 2018 12 Uhr

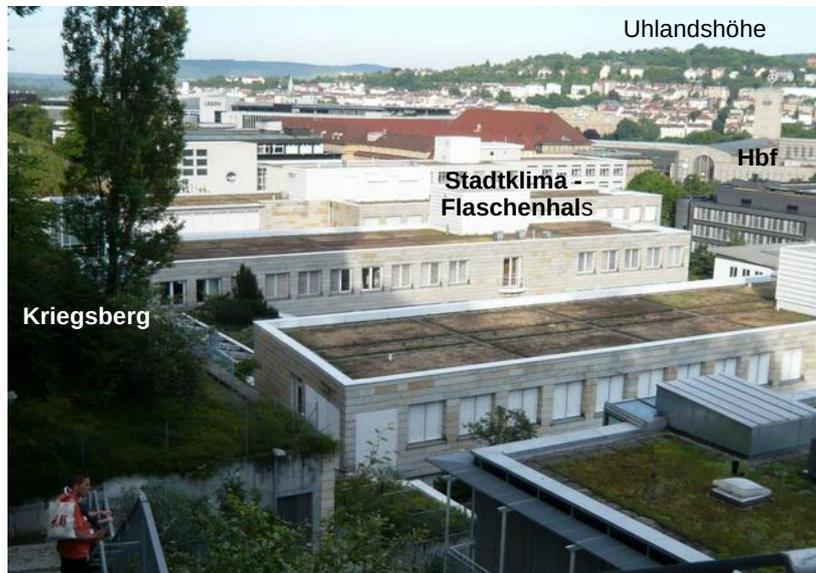
Abb. 3 Blick von der Kronenstaffel am Kriegsberg nach Nordosten über den Hauptbahnhof auf die Uhlandshöhe (Ameisenberg). Der topographische Flaschenhals wurde auf beiden Seiten zusätzlich eingeengt. Foto: Behmel
